AUDITORIA Nº. 02/2022

FROTA DE VEÍCULOS

Unidade Auditada: Frota Municipal do Município

Julho 2022

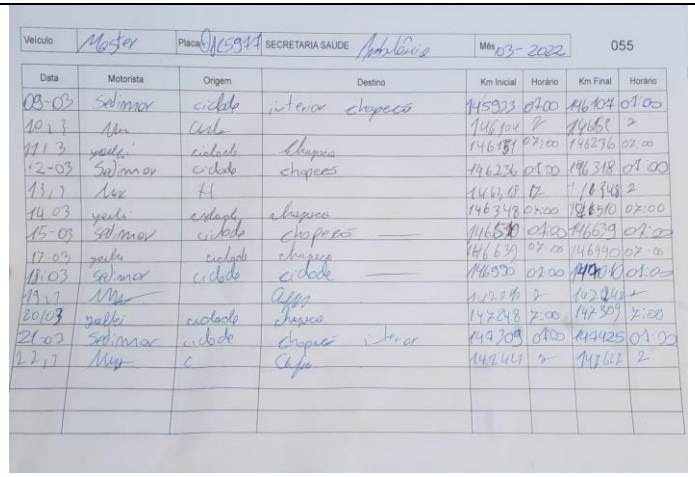
Veículo - Placa	RENAULT/MASTER VIATURE A – Placa: QJC-5977	
Condição	- CRLV vencido; - Veículo sem extintor; - Diário de bordo com Origem e destino sem preencher, e com os horários não preenchido corretamente as horas.	
Evidencia	*"In loco"*	
Critério (lei)	Art. 133 inciso V do Código de Trânsito Brasileiro- CTB, Resolução do Conselho Nacional de Trânsito – CONTRAN 919/2022;	
Causa	Não identificada.	
Efeito	Descumprimento da legislação, onde o condutor estará sujeito a penalidades conforme Código Brasileiro de Trânsito e Resolução Contran. Ausência de controle do diário de bordo;

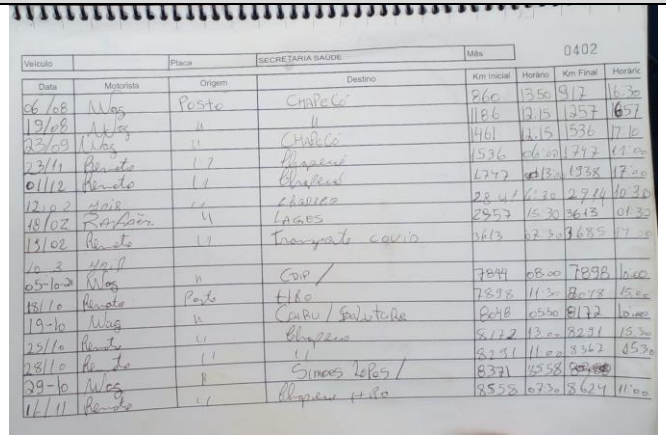
Veículo - Placa	I/PEUGEOT PART F TCA AMB – Placa: QJW-9103	
Condição	- Veículo sem extintor; - Placa dianteira ilegível;

- Diário de bordo com Origem e destino sem preencher, e com os horários não preenchido corretamente as horas.
Evidencia	*"In loco"*
Critério (lei)	- Art. 221 do Código de Trânsito Brasileiro, Resolução CONTRAN nº 919/2022;
Causa	Não identificada.
Efeito	Descumprimento da legislação, onde o condutor estará sujeito a penalidades conforme Código Brasileiro de Trânsito e Resolução Contran. Ausência de controle do diário de bordo;

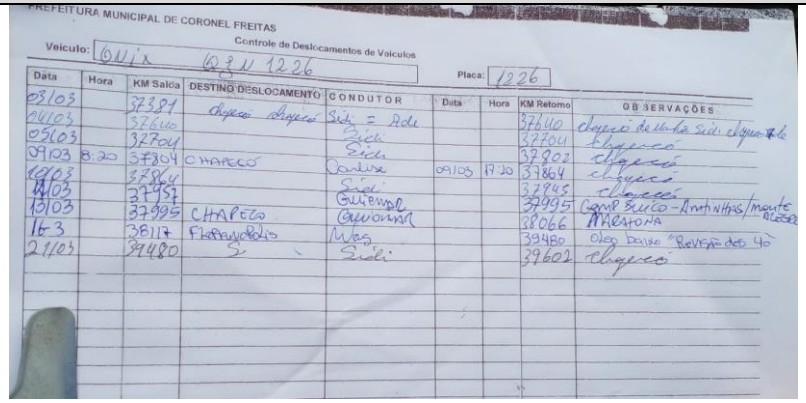
Veículo - Placa	CHEVROLET/ONIX 1.4MT LT – Placa: QJN-1226	
Condição	- Diário de bordo com Origem e destino sem preencher, e com os horários não preenchido corretamente as horas. - Veículo sem extintor.	
Evidência	*"In loco"*	
Critério (lei)	- Resolução Contran nº 556/2015	
Causa	- Não identificada.	
Efeito	- Descumprimento da Resolução, onde o condutor estará sujeito a penalidades conforme Resolução Contran. Ausência de controle do diário de bordo;

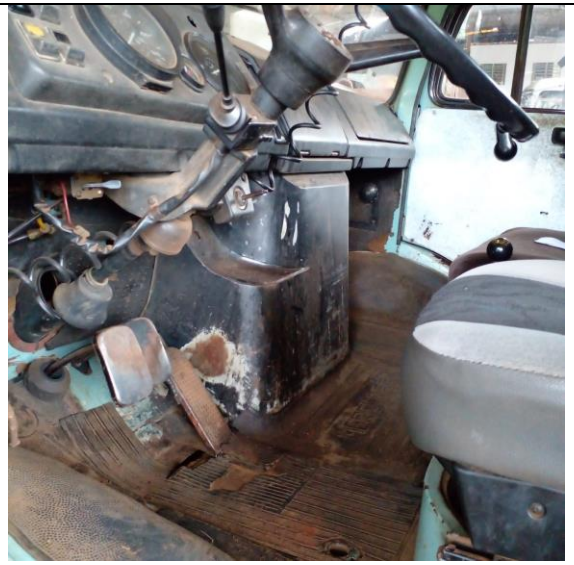
MAI·9075

Veículo – Placa	M. BENZ/LK 1313 – Placa: MAI-9075	
Condição	- Placa traseira ilegível; - CRLV vencido; - Ausência de extintor; - Veículo sujo; - Veículo não possui luz de ré; - Veículos sem faixas refletivas.	
Evidencia	*"In loco"*	
Critério (lei)	- Art. 221, Art. 133 do Código de Trânsito Brasileiro, Resolução Contran nº 919/2022, 948/2022 e 952/2022;	
Causa	Não identificada.	
Efeito	Descumprimento da legislação, condutor sujeito a penalidades conforme Código Brasileiro de Trânsito.

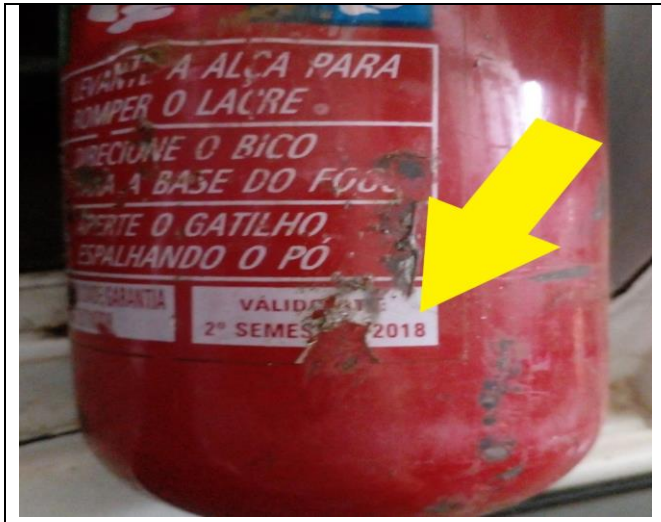
WORKER
24-220
MDP 1325

Veículo - Placa	VW/24.220 EURO3 WORKER Placa: MDP-4325	
Condição	- Extintor vencido (2018); - Luz alta LE queimada; - Não estão colocando o disco de tacógrafo; - Placa dianteira e traseira ilegível; - Veículo bastante sujo; - Lanternas traseiras quebrada.	
Evidencia	- *"In loco"*	
Critério (lei)	- Art. 221, Art. 230 do Código de Trânsito Brasileiro, Resolução Contran nº 919/2022;	
Causa	- Não identificada.	
Efeito	- Descumprimento da legislação, onde o condutor estará sujeito a penalidades conforme Código Brasileiro de Trânsito e Resolução Contran.

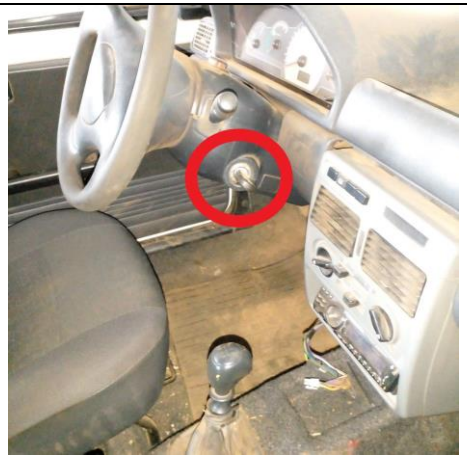
Veículo - Placa	FIAT/UNO MILLE WAY ECON - Placa: MGV-9494	
Condição	- Veículo fica aberto e com a chave na ignição; - Veículo bastante sujo; - Extintor vencido (2019) - Não encontrado o diário de bordo no momento;	
Evidencia	*"In loco"*	
Critério (lei)	- Resolução Contran nº 919/2022	
Causa	- Não identificada.	
Efeito	Descumprimento da Resolução Contran, onde o condutor estará sujeito a penalidades conforme Código Brasileiro de Trânsito; Veículo sujeito a furto. Ausência de controle.

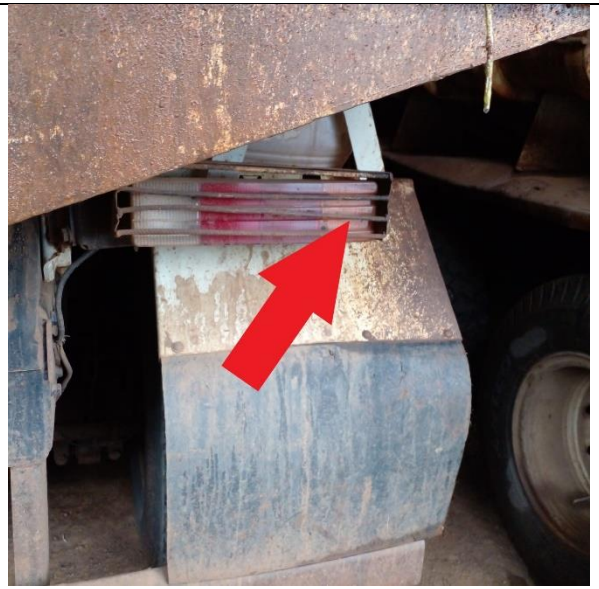
Veículo - Placa	M.BENZ/ATRON 2729 K 6X4 Placa: OKF-8175	
Condição	- Veículo com extintor vencido (2019); - Veículo bastante sujo; - Não é feito troca disco de tacógrafo; - Placa dianteira ilegível; - Pisca LD queimado.	
Evidencia	*"In loco*	
Critério (lei)	- Resolução Contran nº 919/2022 e Art. 230, inciso IV. XXII, X do Código de Trânsito Brasileiro.	
Causa	- Não identificada.	
Efeito	- Descumprimento da Resolução Contran, onde o condutor estará sujeito a penalidades conforme Código Brasileiro de Trânsito

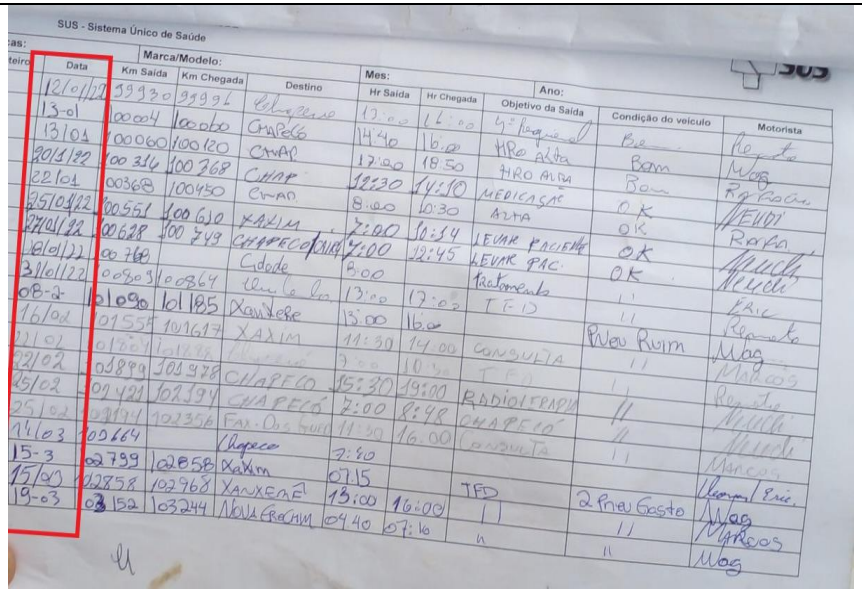
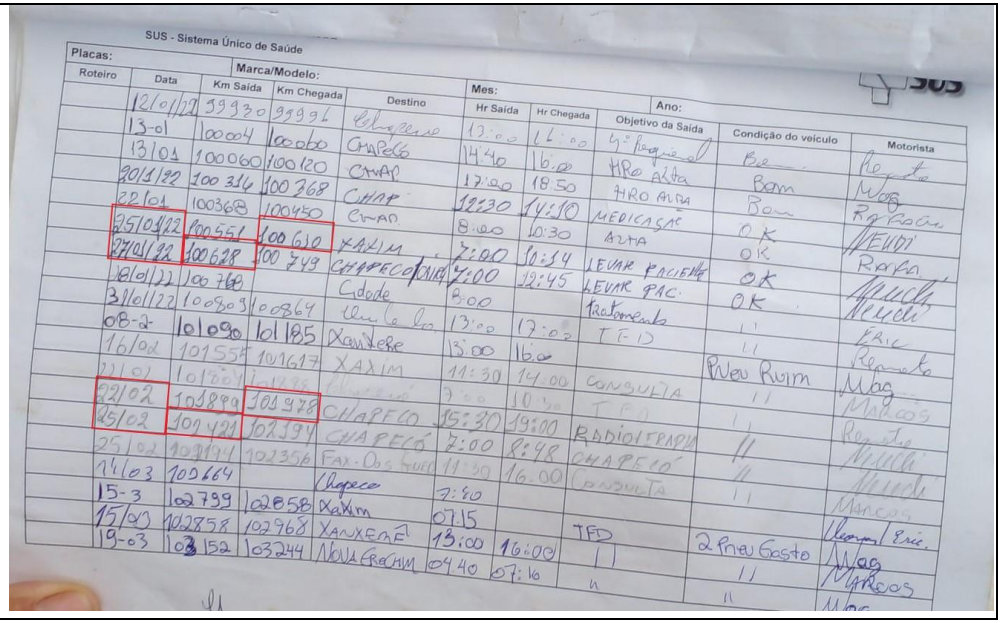
Veículo - Placa	I/CHEVROLET/CLASSIC LS Placa: QHC-9204	
Condição	- Veículo sem extintor; - Não está sendo preenchido corretamente o diário de bordo; - Sem número do frota.	
Evidencia	*"In loco"*	
Critério (lei)	- Resolução Contran nº 919/2022.	
Causa	- Não identificada.	
Efeito	- Descumprimento da Resolução Contran, onde o condutor estará sujeito a penalidades conforme Resolução Contran. - Ausência de controle do frotas e diário de bordo;

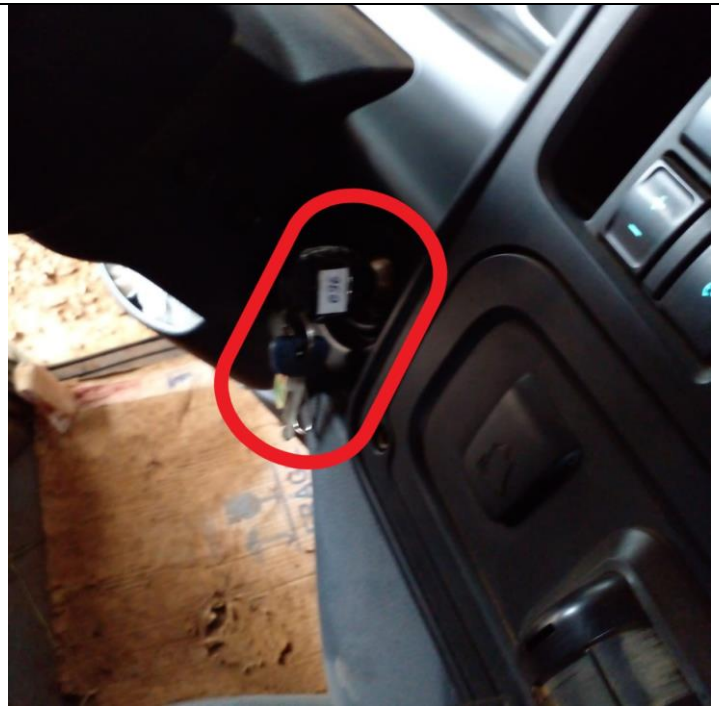
Veículo - Placa	FORD/CARGO 2429 B Placa: QJD-4483	
Condição	- Veículo aberto e com a chave na ignição; - Veículo sujo interno; - Não foi encontrado o diário de bordo.	
Evidencia	*"In loco"*	
Critério (lei)	-	
Causa	- Não identificada.	
Efeito	- Veiculo sujeito a furto; - Ausência de controle
